# 지 질 주 상 도

공번: M3-3

| 사 업 명: | 먹는샘물 관측망 설치사업 | 사업년도: | 2019 | 허가번호: | W201810029 |
| 지 구 명: | 삼다수3취수원 감시3호정 | 착정시작: | 2019-07-31 | 착정기사: | 고명신 |

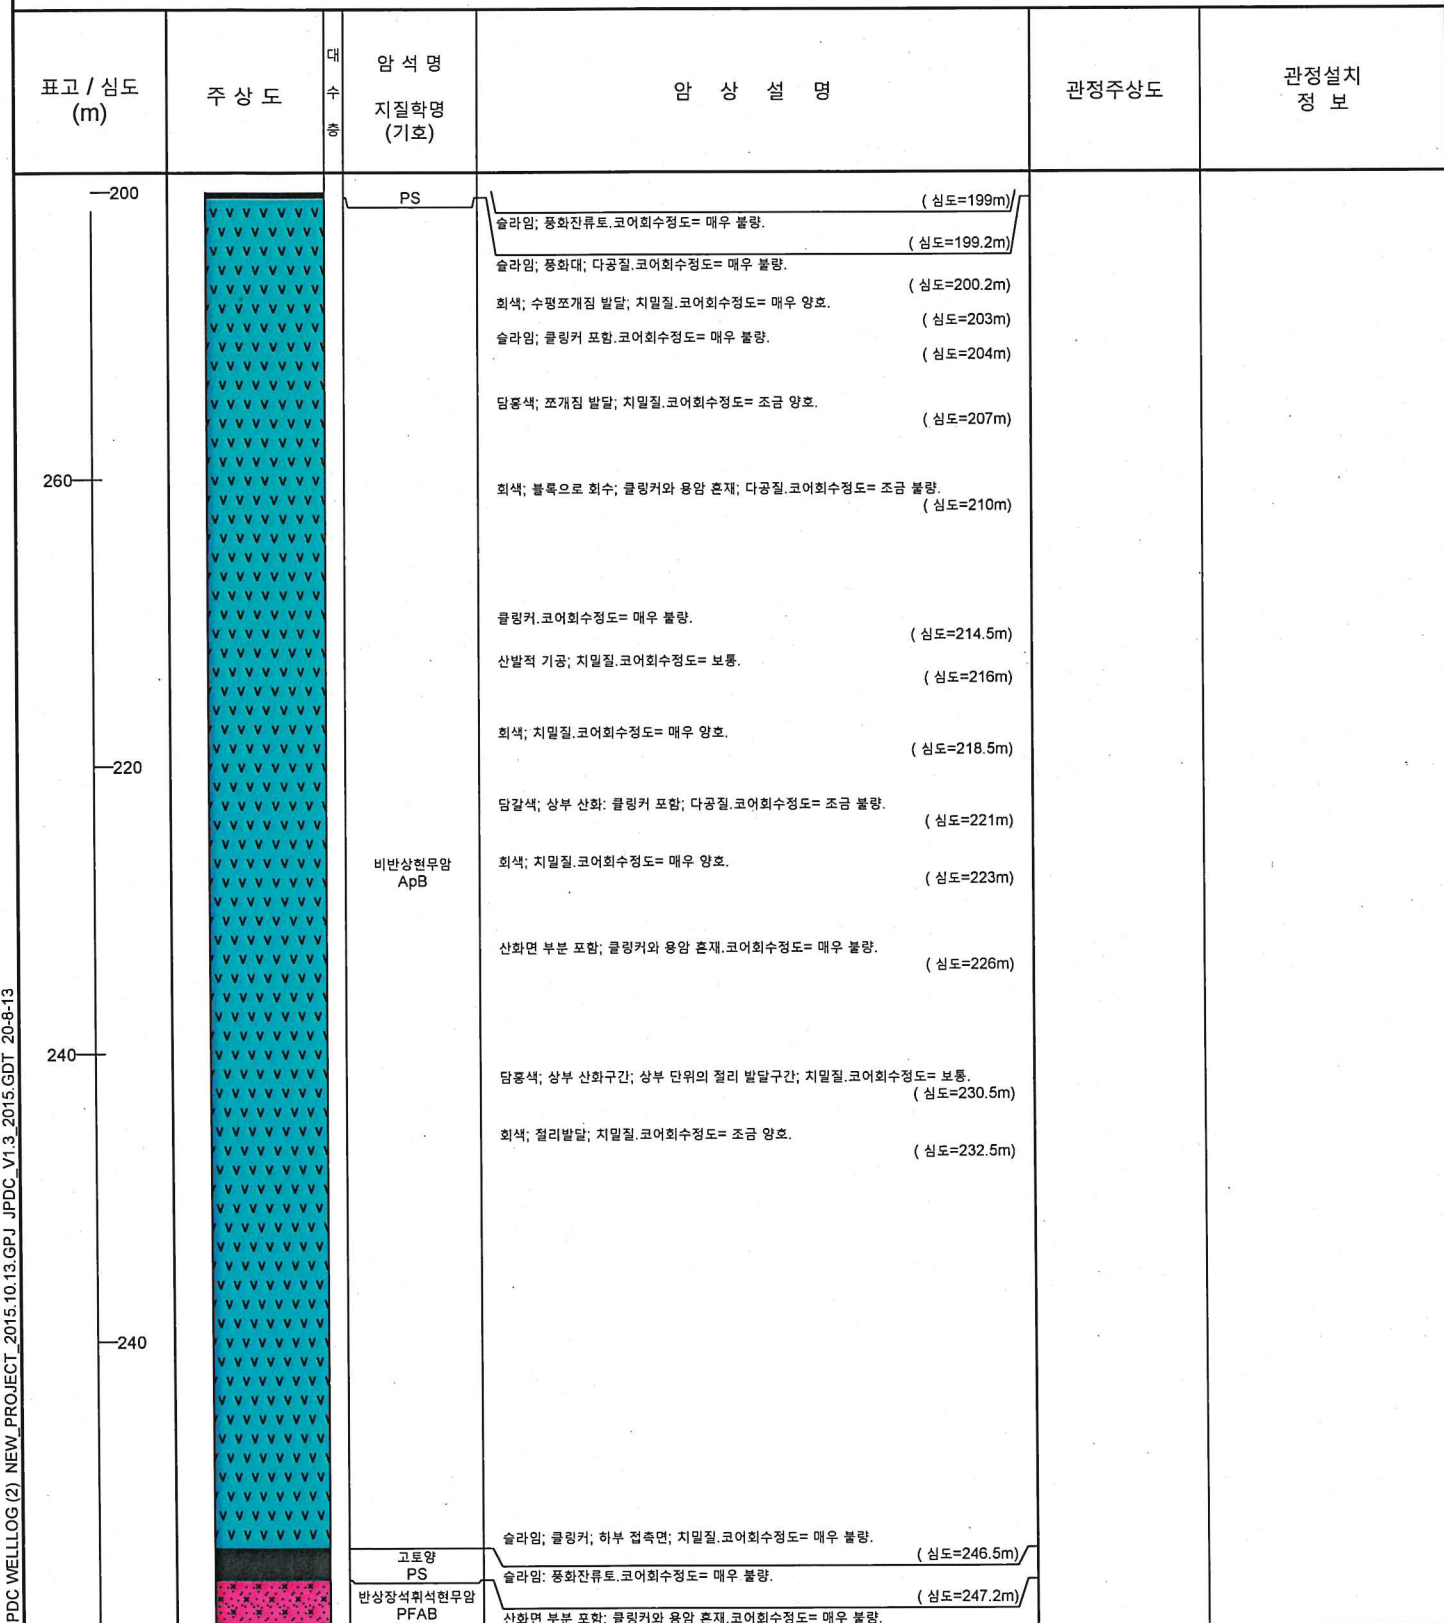
# 지 질 주 상 도

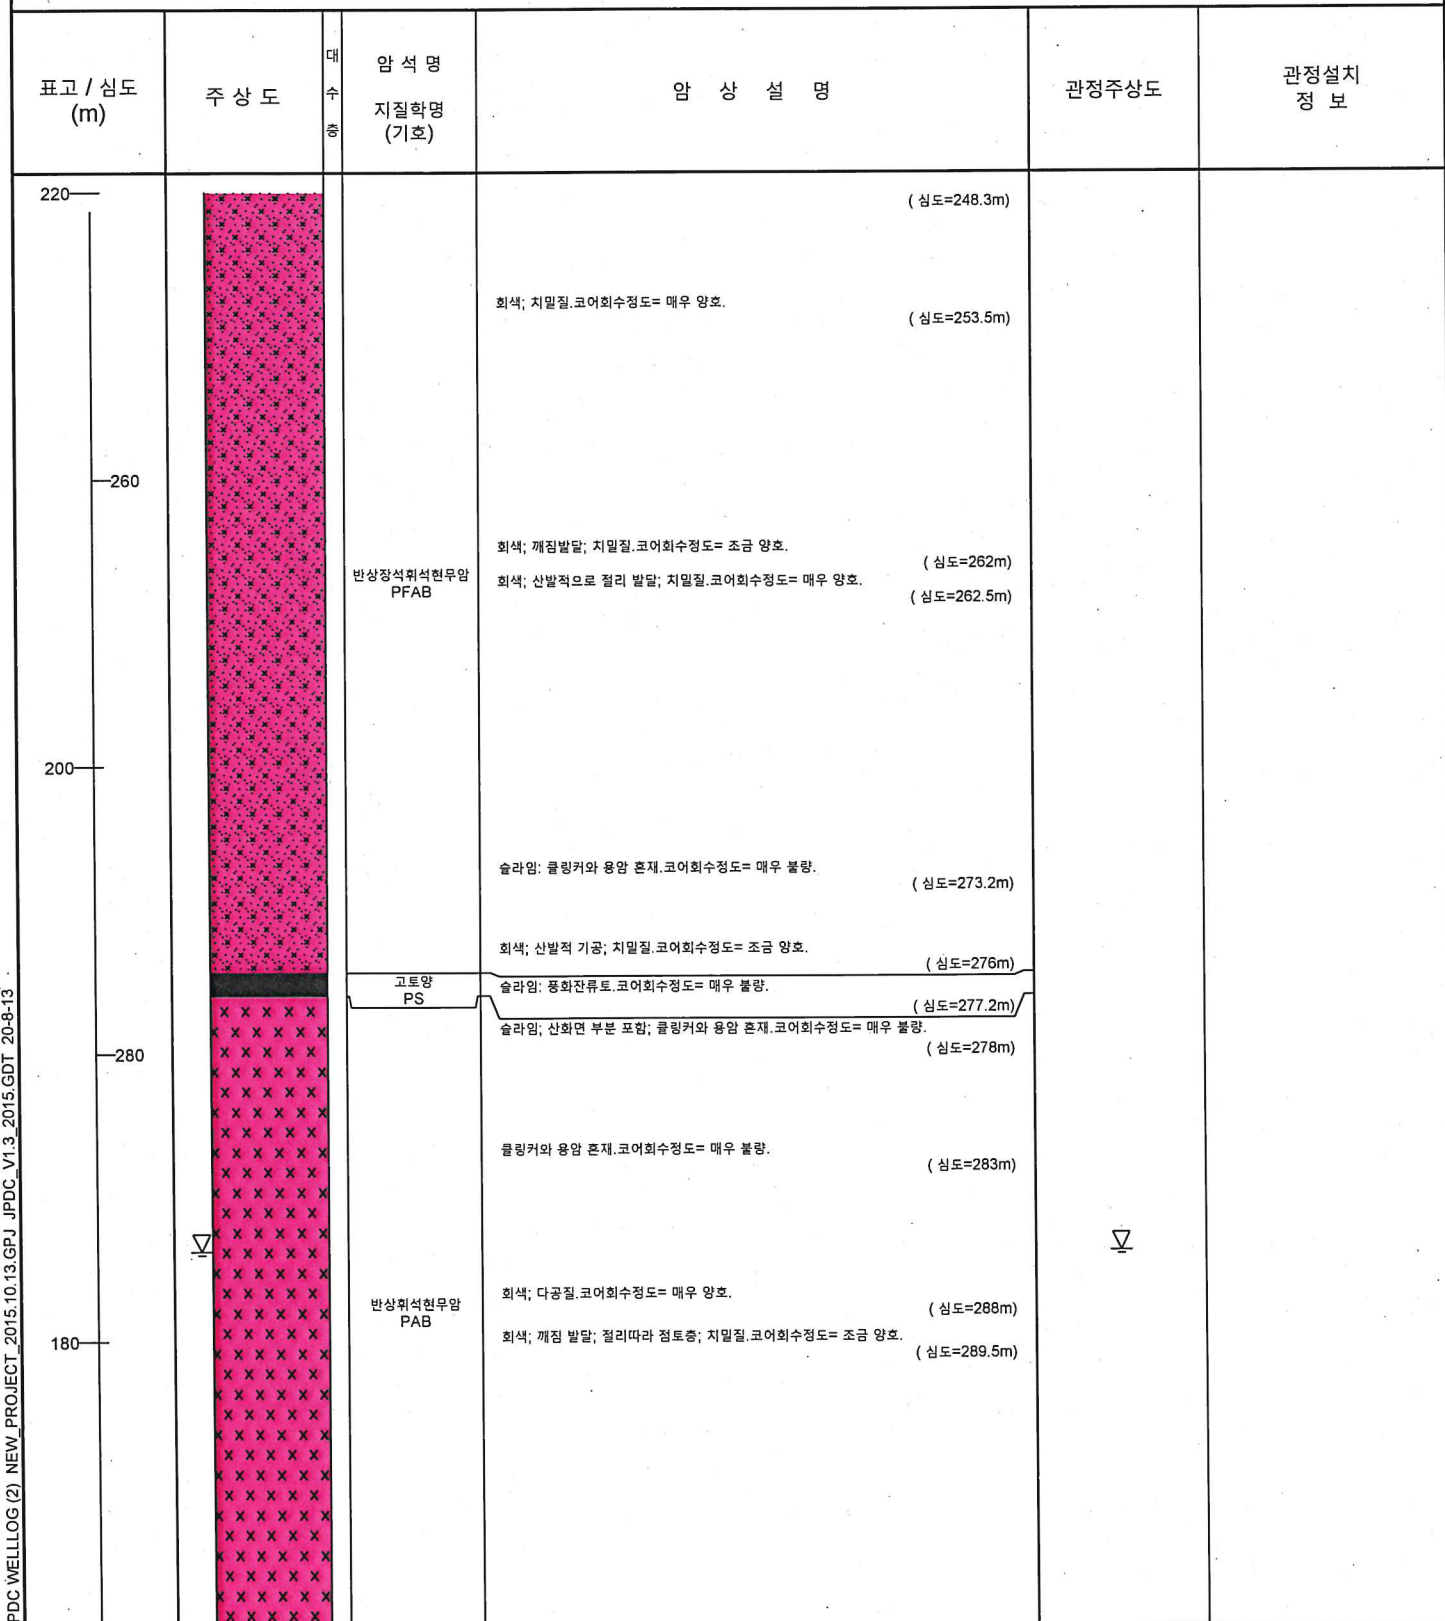
# 지 질 주 상 도

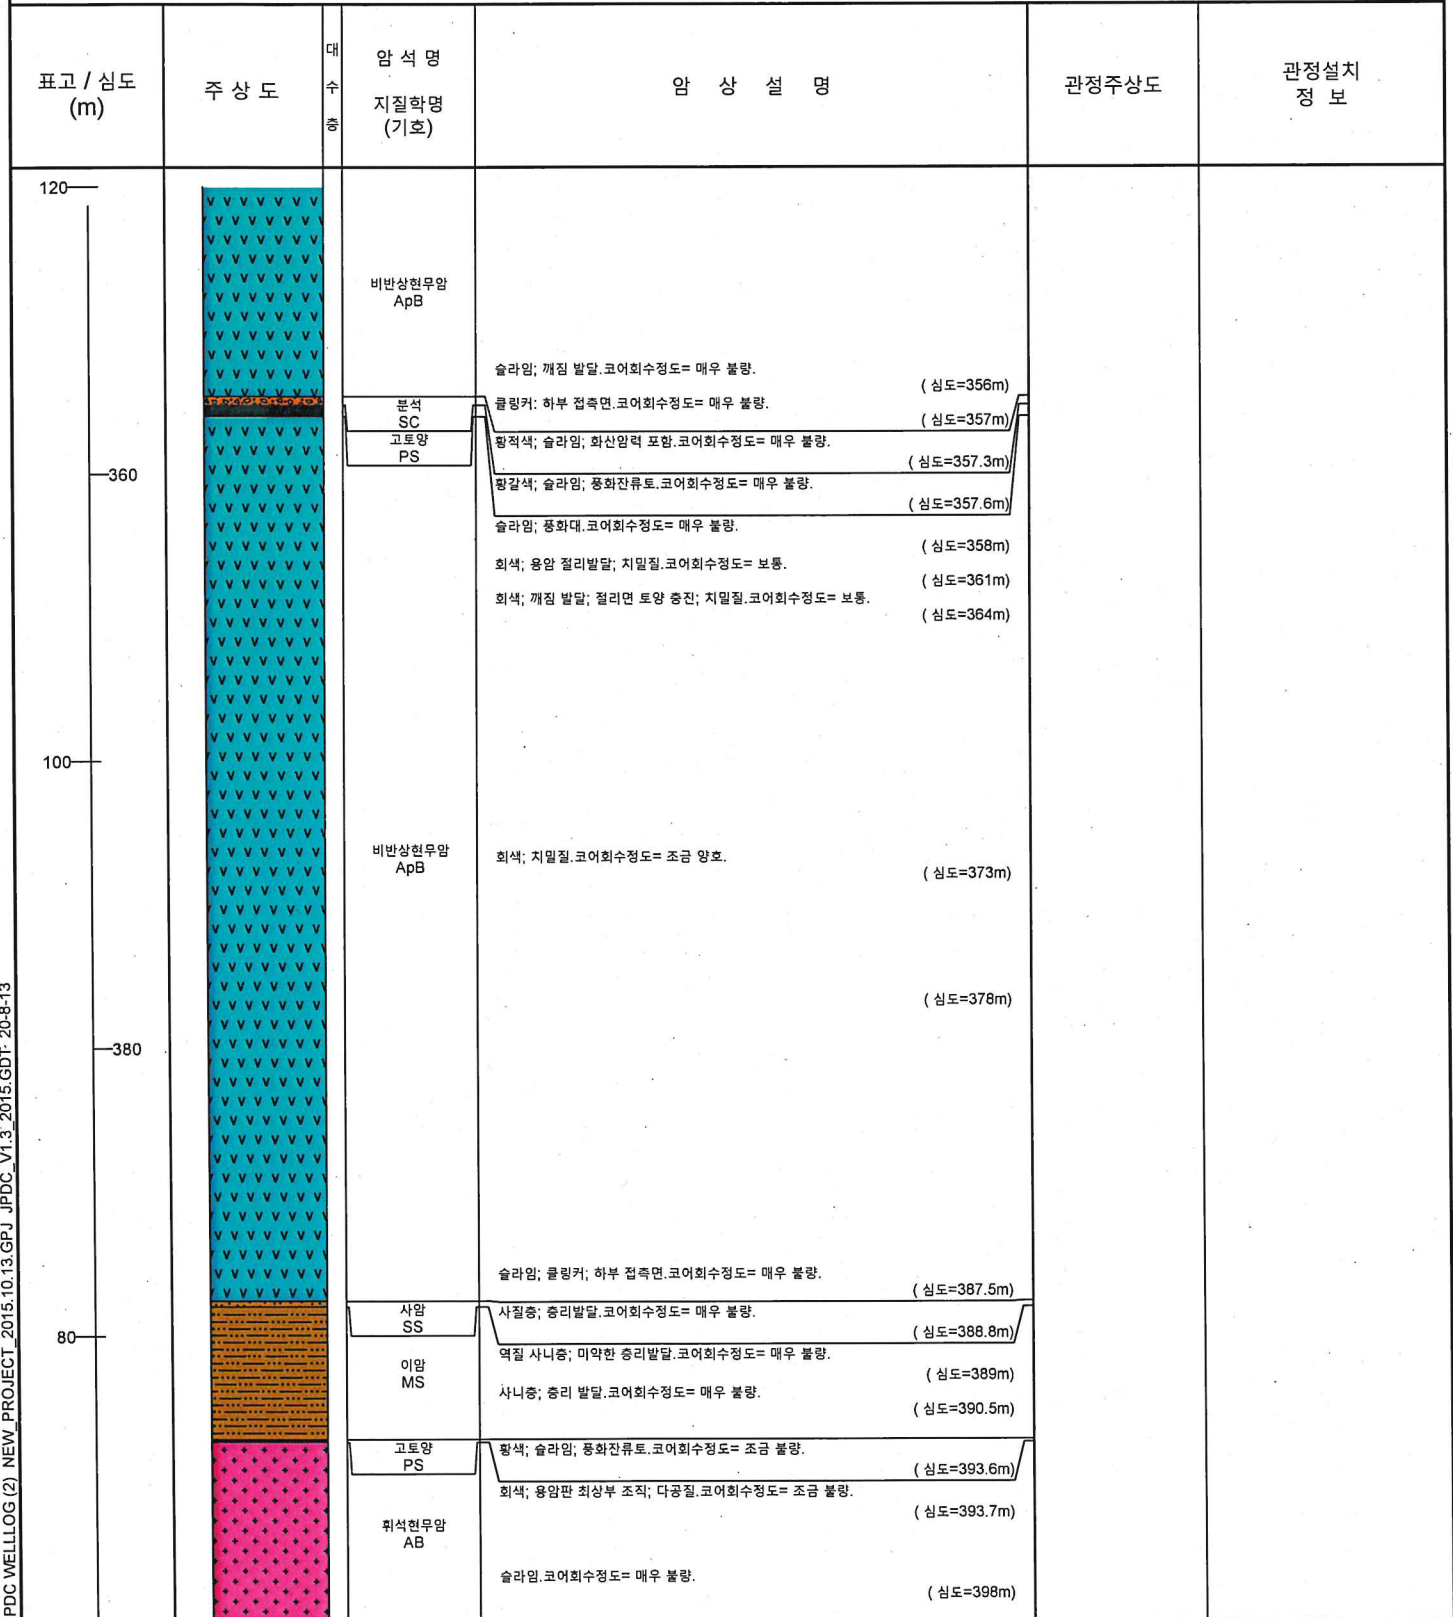
| <b>제주특별자치도개발공사</b><br>JEJU PROVINCE DEVELOPMENT CO. | 본 문서는 제주특별자치도개발공사의 중요 문서로 무단 유통을 금지합니다.<br><h1 style="margin: 0;">지 질 주 상 도</h1> | 공번: <b>M3-3</b> |

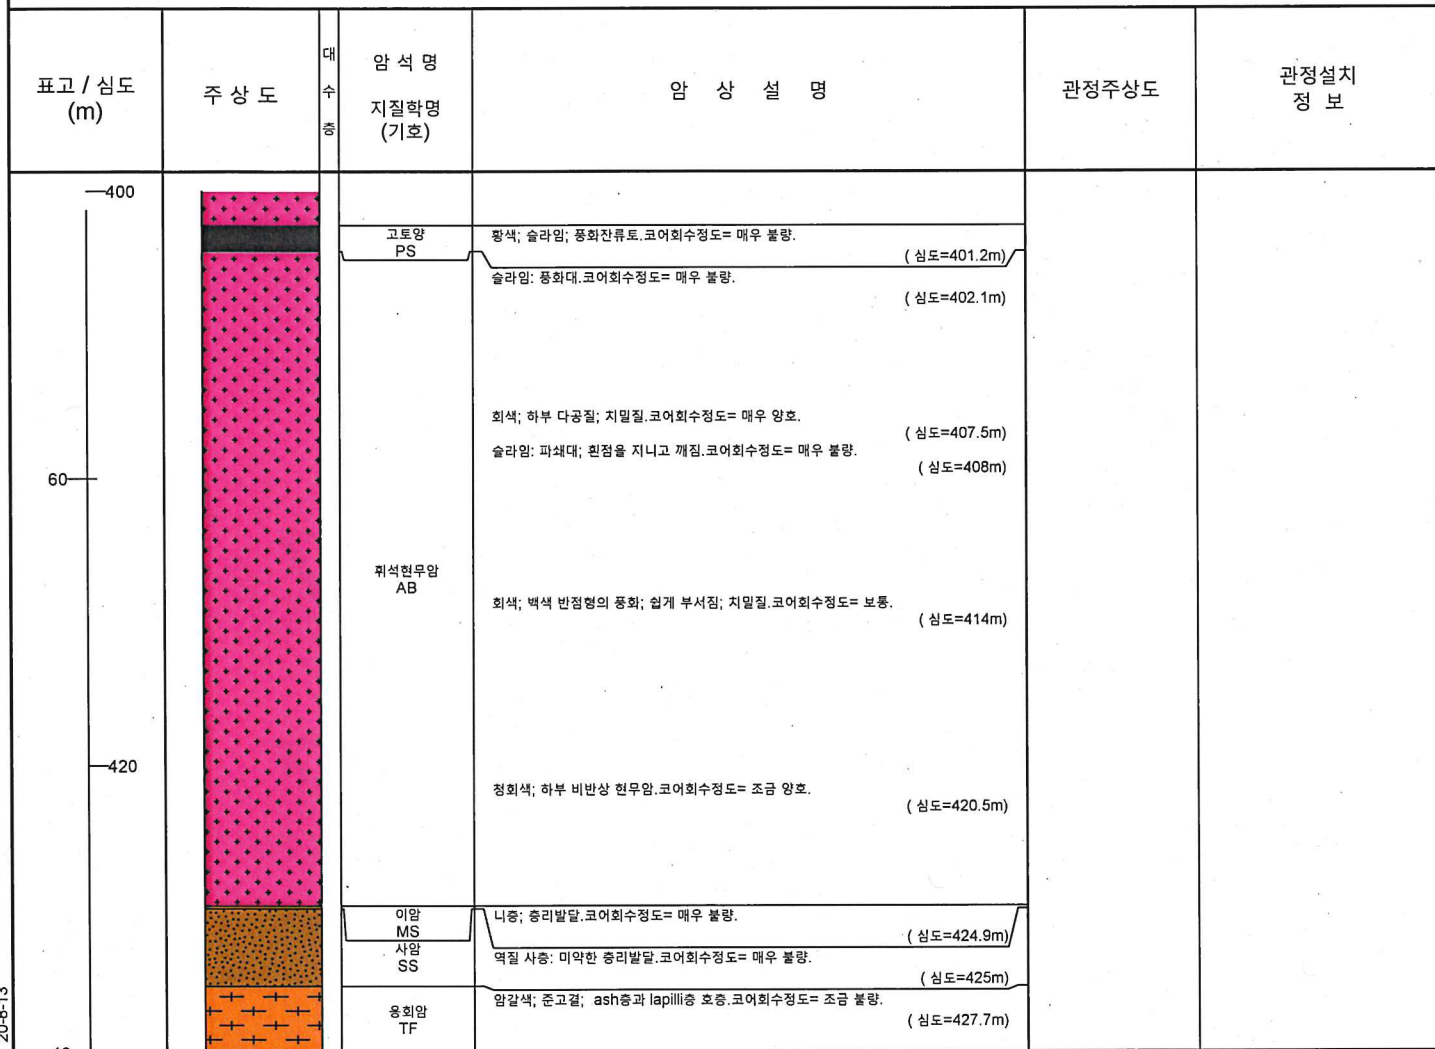
# 지 질 주 상 도
